IR-Bauanalysen
Jürgen Rath

Ursachen des Schimmelbefalls in Wohnungen

Was Bewohner unwissentlich alles tun, um den Schimmelpilz
„als Haustier“ zu bekommen und behalten zu können.

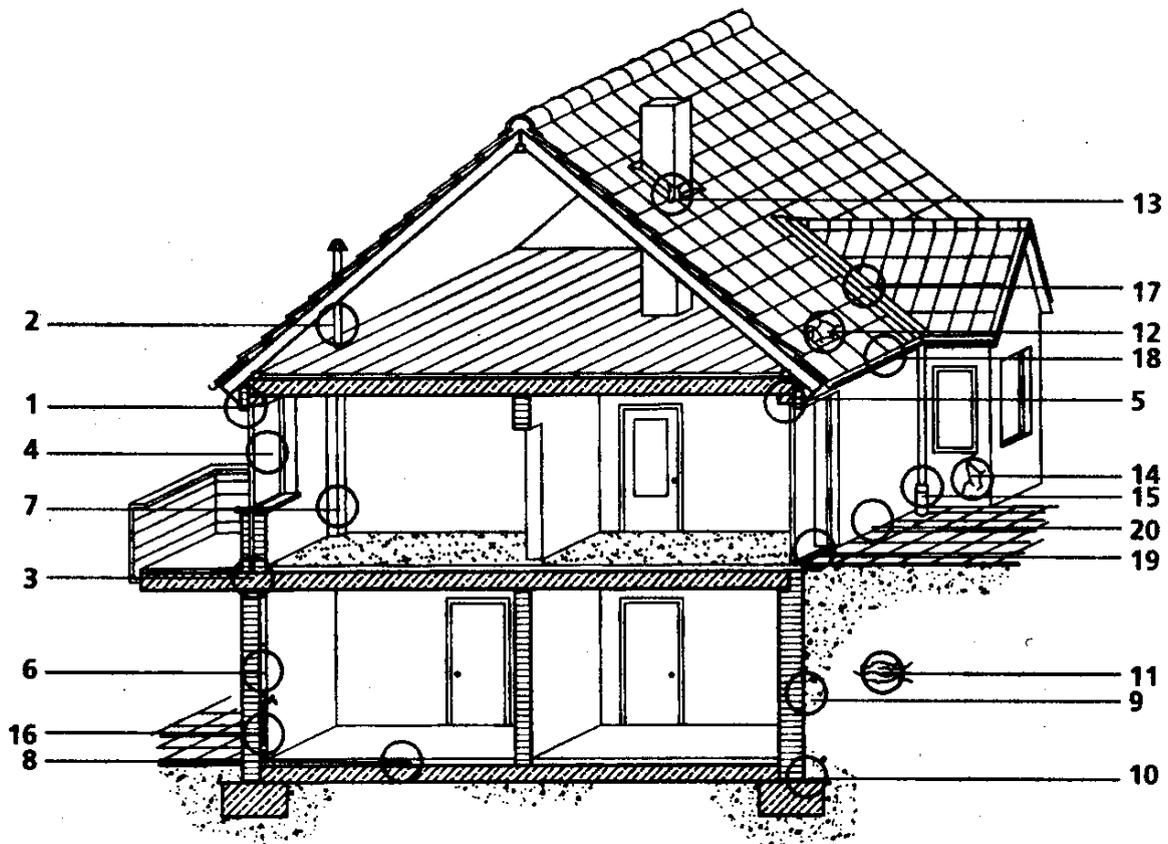
Mögliche Ursachen von Schimmelschäden :

Verursacht

.... Kondensat an kalten Oberflächen

1. Betonsturz
2. Gußrohr
3. Betondecke
4. Kondensat am Glasrand
5. Lücke in der WD
6. Dampfbremse defekt
7. ungedämmte Leitung

... durch Wasser aus dem Erdreich

8. defekte Abdichtung =
9. defekte Abdichtung II
10. defekte Hohlkehle
11. Grundwasser

... durch den Regen

- 12 Dach undicht
- 13 Anschlüsse defekt
- 14 Risse im Putz
- 15 Regenfallrohr defekt
- 16 Wasserleitung undicht
- 17 undichte Kehle
- 18 Regenrinne defekt
- 19 Fensteranschluß undicht
- 20 Spritzwasserschutz defekt

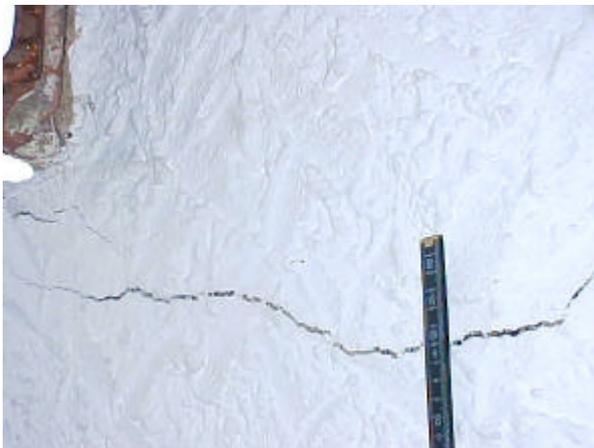
1. Feuchtigkeit von außen dringt in die Fassade auf der Wetterseite durch **Risse** im Putz, wenn sie breiter sind als 0,4 mm:

Der durchgehende Riß in der Fassade verursacht

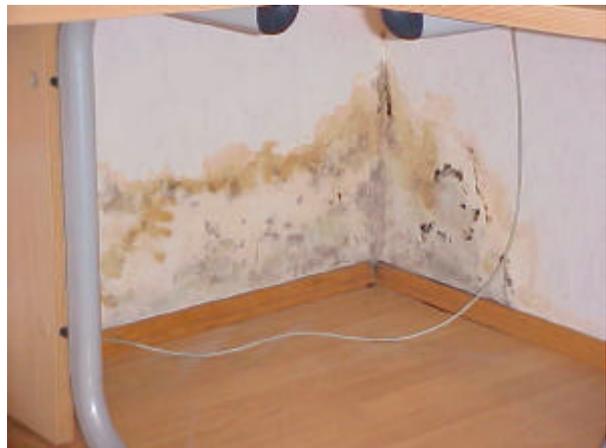
einen erheblichen Feuchteschaden im Haus

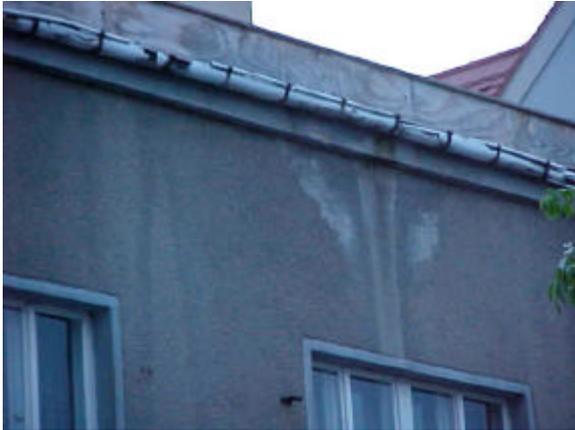
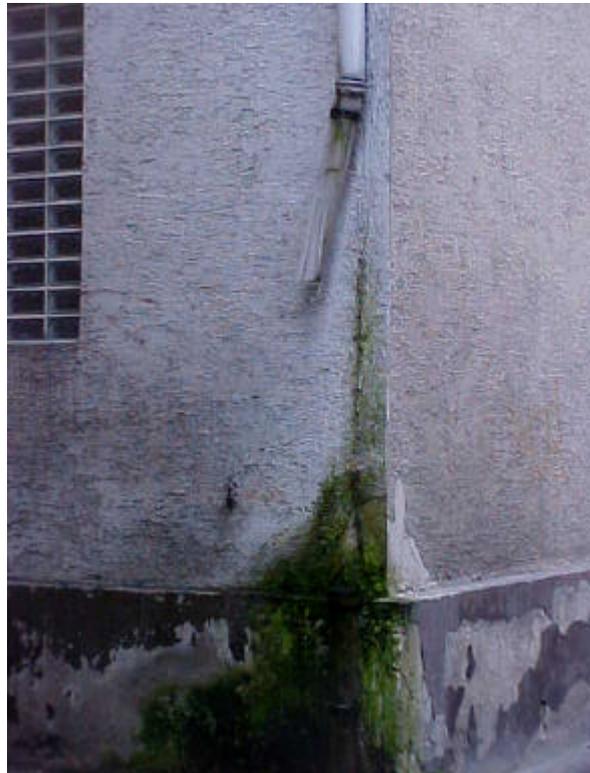
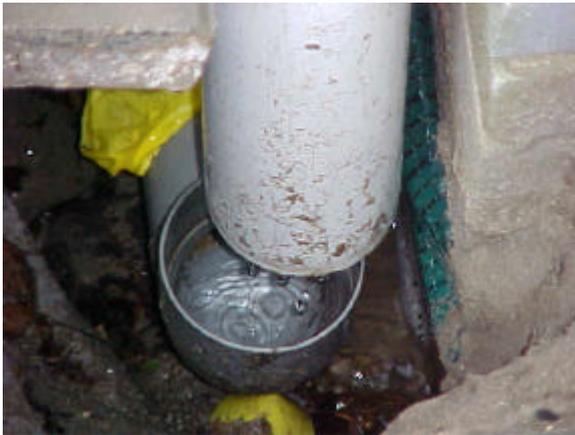
2. durch **defekte Regenrinnen, Fallrohre oder Abwasserleitungen**, die das Regenwasser nicht mehr sammeln und abführen, sondern nur noch oben, in der Mitte oder unten an der Fassade „ausgießen“ .

Bei so gravierenden Baumängeln sind Feuchteschäden eine logische Folge.

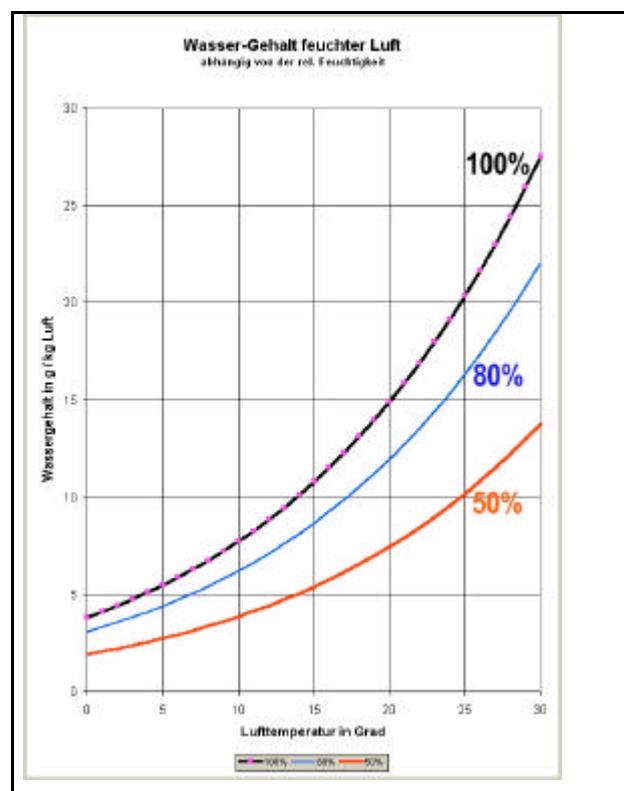
In der grafischen Darstellung dieser Zusammenhänge erkennt man auch, daß eine relative Luftfeuchtigkeit von 50 oder 80 % in gleichem Maße von der Temperatur der Luft abhängen:

50 % Luftfeuchte bedeuten bei 20 °C einen Wassergehalt von 5,7 g Wasser pro m³ Raumluft.

Bei 25 °C Raumtemperatur sind 50 % Feuchte gleichbedeutend mit einem Wassergehalt von 7,9 g Wasserdampf pro m³ Luft.

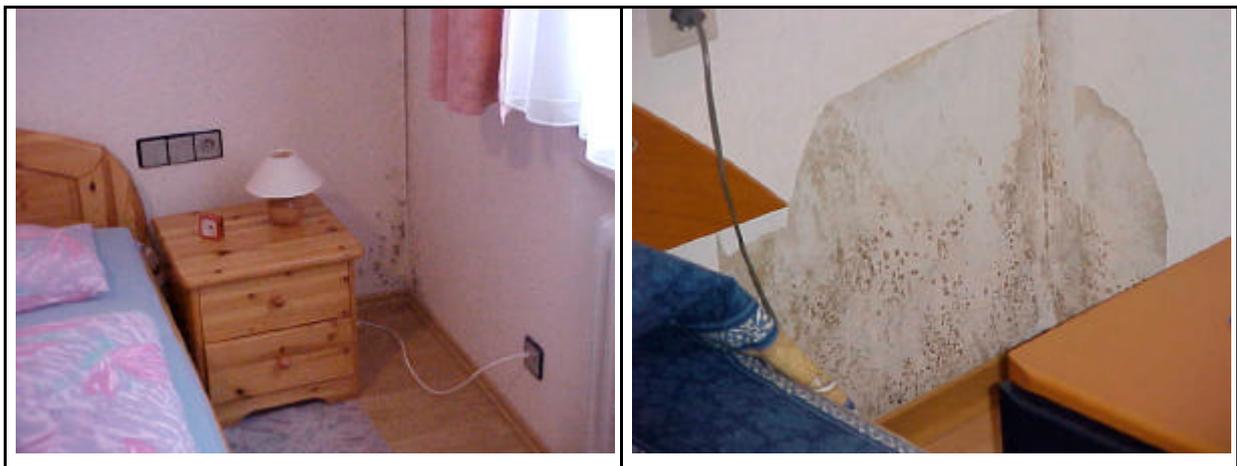
Ältere Gebäude erfüllen mit ihren 24 cm dicken, gemauerten und verputzten Außenwänden normalerweise die Mindestanforderungen an den Wärmeschutz. Die k-, bzw. die U-Werte dieser Außenwände liegen meist zwischen 1,0 und 1,39 W/m²K. Hier führt das Absenken der Raumtemperatur z.B. in den Außenecken des Schlafzimmers zu so niedrigen Oberflächen-Temperaturen, daß dort unter definierten, winterlichen Klimabedingungen Tauwasser entstehen muß. Zur Erinnerung : Normale Raumluft hat bei 20 °C eine relative Feuchte von 50 %. Der Taupunkt wird bei Unterschreiten einer Temperatur von 9,4 °C erreicht.

Beispiel : Im Schlafzimmer eines Altbaus herrschen im Winter Raumtemperaturen von 16 °C. Es schimmelt in der Ecke und hinter dem Nachtschränkchen. Die Außenwände des Hauses erfüllen die Mindestanforderungen an den Wärmeschutz. Da die Konstruktion keinen Baumangel aufweist, ist folglich der Feuchteschaden durch den Nutzer verursacht. Bei dem oben beschriebenen Altbau kann also nur eine normgerechte Beheizung aller Räume auf 20 °C oder ein deutlich erhöhter Luftwechsel im Schlafzimmer und die damit verbundene Reduzierung des Feuchtegehaltes das Auftreten von Feuchteschäden in dem relativ kalten Schlafzimmer verhindern.

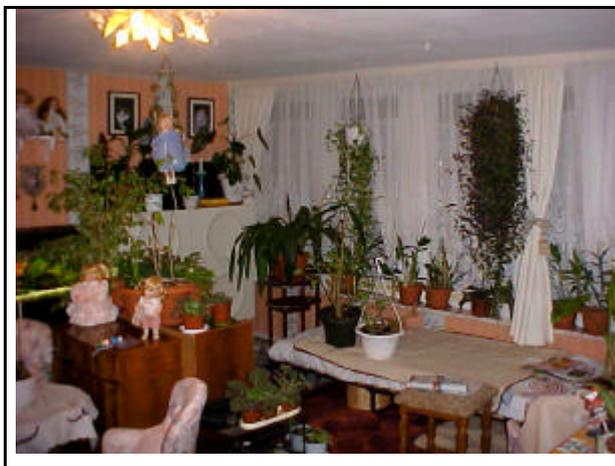
Manche Fenster sind so stark zugestellt, daß eine regelmäßige Stoßlüftung gar nicht vorstellbar ist. Die im Bild sichtbaren Gardinen vor den Fenstern behindert die Erwärmung der Glasscheiben : Ein kontinuierlicher Tauwasser-Niederschlag innen auf der Verglasung ist die Folge.

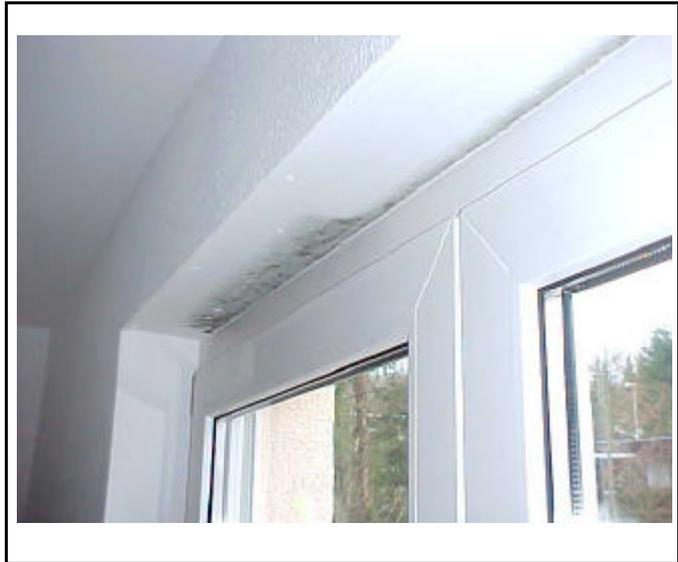
Ein Fenster, das aus welchen Gründen auch immer über einen längeren Zeitraum in Kipp-Stellung zum Lüften genutzt wird, kühlt an bestimmten Stellen stark aus. Sobald das Fenster dann wieder geschlossen wird, findet die Raumluftfeuchtigkeit eine relativ kalte Oberfläche

- am Sturz über dem Fenster und
 - unten an der Fensterleibung
- Sichtbarer Schimmelbefall ist die Folge.

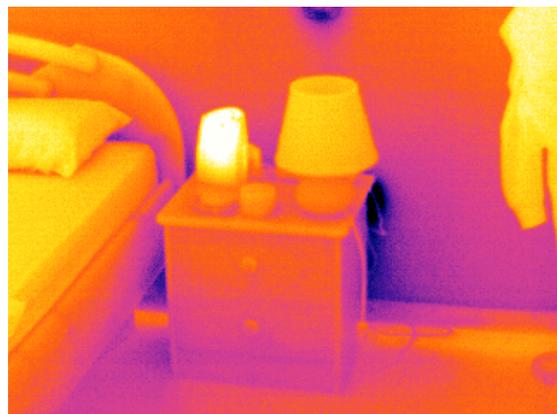
Schränkchen steht am Platz :

Dieses – zuerst einmal unverständlich erscheinende - Phänomen der Temperatur-Absenkung an der Oberfläche kann durch die Thermografie sichtbar und damit verständlicher gemacht werden. In den nachfolgend gezeigten Thermografien kann man aus der Veränderung der Farben erkennen, wie die Möblierung die Temperaturen an einer Außenwand verändert.

Zum Verständnis : Die ungestörte Wand hat eine Oberflächentemperatur von 19 °C (rosa), hinter dem Schränkchen herrschen – bei Außentemperaturen von + 5 °C - nur noch 16 °C (dunkelblau).

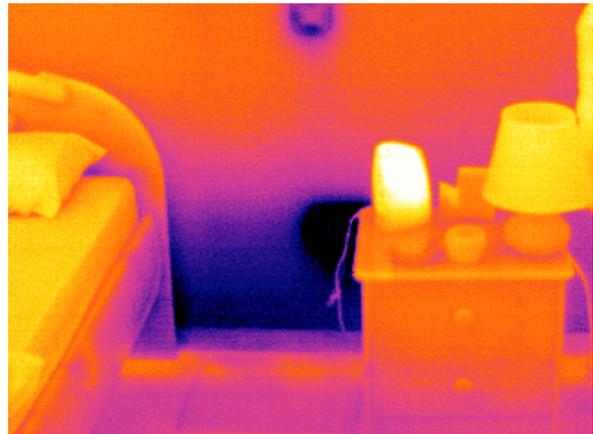
und als Thermografie

Thermografie von Außenwänden, die mit Möbeln verstellt wurden

Möbel reduzieren die Oberflächentemperaturen von Außenwänden drastisch. Wegen der niedrigen Temperaturen kommt es hier oft zu Feuchteverhältnissen, die ein Wachstum von Schimmelpilzen begünstigen. Oft schimmelt es hinter dem Schrank oder dem Nachtkästchen im Schlafzimmer. Weil es zuerst niemand sieht, wundern sich die Bewohner oft darüber, daß sie im Bett „schlecht Luft bekommen“ oder unter asthmatischen Beschwerden leiden.

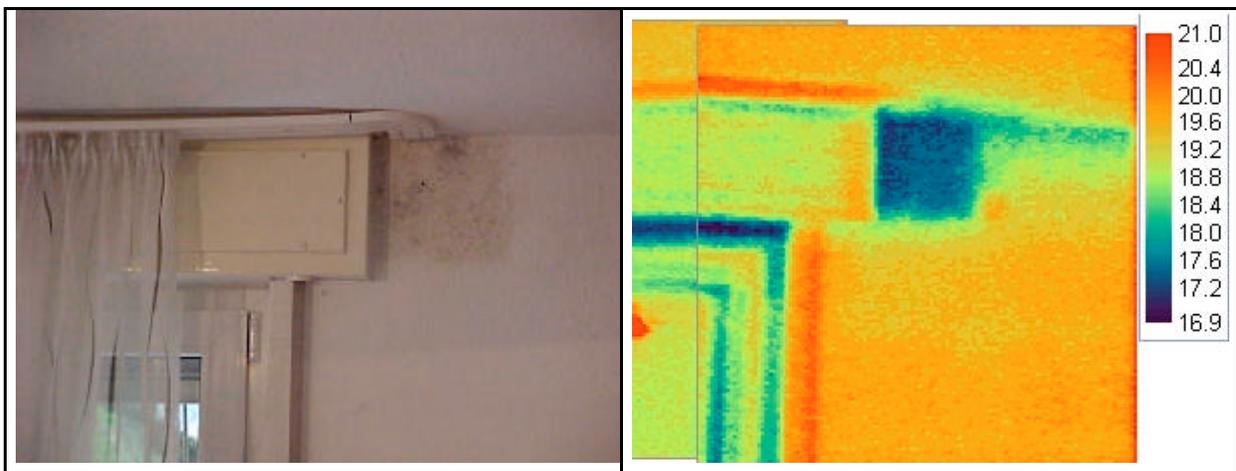
An den Wärmebrücken, an denen der Mindestwärmeschutz von Außenbauteilen nicht eingehalten ist, sind unter definiert winterlichen Verhältnissen im Raum

Oberflächentemperaturen festzustellen, die unter der Taupunkttemperatur von normaler Raumluft (20 °C und 50 % rel. Feuchte) liegen. An diesen Oberflächen entwickeln sich die Schimmelpilze innerhalb von etwa einem Monat nach Beginn der Heizperiode.

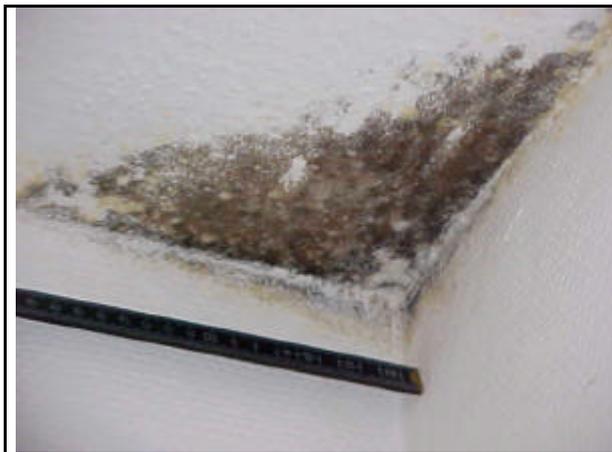
Decke unter einem nicht beheizten Dachraum

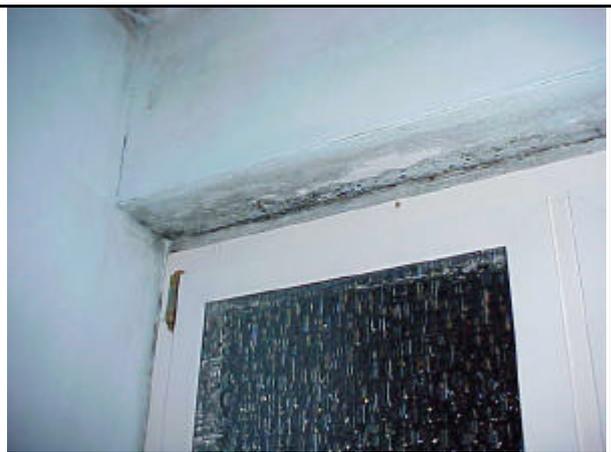
Fenstersturz ohne Leibungsdämmung
